MAPEAMENTO DA TRILHA FRONTAL DO MORRO ANHANGAVA

Consultoria prestada ao
Instituto Ambiental do Paraná

Outubro de 2010

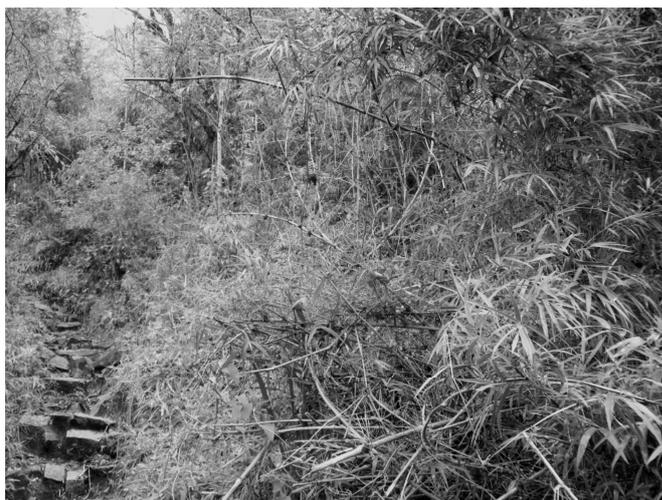
Figura 7: bambusáceas e material combustível existentes na borda da trilha do Anhangava

Os incêndios constantes nas mesmas áreas (recorrentes) favorecem uma vegetação arbustiva, composta de espécies com folhagem caracteristicamente resistente, baixa em valor nutritivo e de decomposição lenta, sendo plantas que se transformam em dominantes depois de fortes e repetidos incêndios, caso, por exemplo, das bambusáceas, gramíneas ou samambaias, que muitas vezes ocupam o próprio espaço da trilha (FIGURA 7).

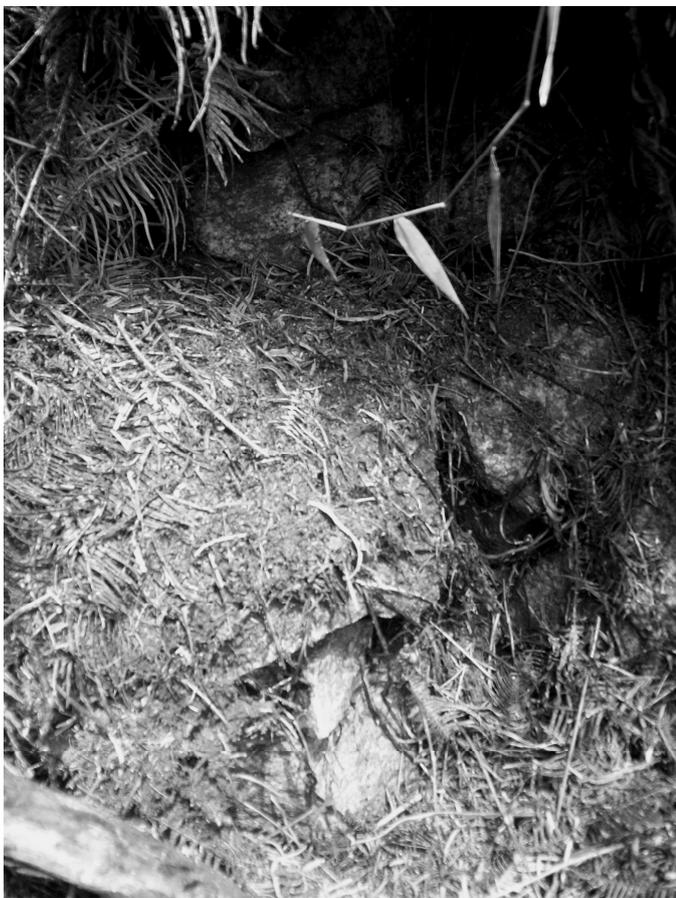
Figura 9: muro de arrimo em formato de degraus, já coberto pela vegetação

Em janeiro de 1995, por exemplo, com o intuito de estabilizar o local do deslizamento ocorrido em 1989 e reduzir os riscos para os visitantes, foi iniciada a construção de um muro de contenção, o qual foi ampliado em julho de 1996 (ponto 35 do GPS). Este muro de arrimo, chamado de “dique grande” (FIGURA 9), hoje escondido pela vegetação, representa um legítimo representante da chamada “engenharia de montanha”, que foi desenvolvida com a participação de montanhistas e visitantes e contratou ainda um cantareiro local.

Seguramente este era o local mais perigoso da trilha pois deixava ao visitante o risco de uma queda de 4 metros de altura, ao passar sobre um sempre úmido barranco de terra resultante do deslizamento. Em épocas de chuva o pequeno rio ali existente novamente transbordava, trazendo o risco de novo movimento de massa.

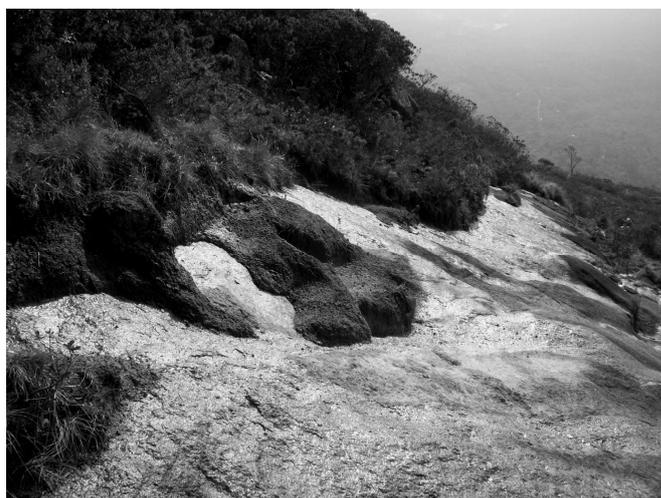
Figura 13: trecho com rocha exposta na trilha

No ponto 56 encontra-se vegetação de refúgios vegetacionais, a qual vem sendo destruída pela passagem dos visitantes. Isto vem ocasionando perda parcial do piso da trilha ocasionada por desmoronamentos, de modo que a rocha tornou-se exposta (FIGURA 13). Torna-se importante a colocação de degraus fixos na rocha e a melhora da drenagem das águas pluviais que transcorre pela parede rochosa de modo a evitar maiores perdas de solo e risco de queda aos visitantes.

Para se demarcar o percurso no afloramento foram utilizadas faixas brancas pintadas com tinta na própria rocha, sugerindo-se sua substituição por setas metálicas indicativas, que darão melhor estética à trilha e valorização o sistema de sinalização do parque.
