RECUPERAÇÃO DE UM PLATÔ EM AMBIENTE ALTOMONTANO.

Edson Struminski, eng. florestal; M.Sc. em Conservação da Natureza; Dr. em Meio Ambiente e Desenvolvimento

Associação Caiguava de Pesquisas

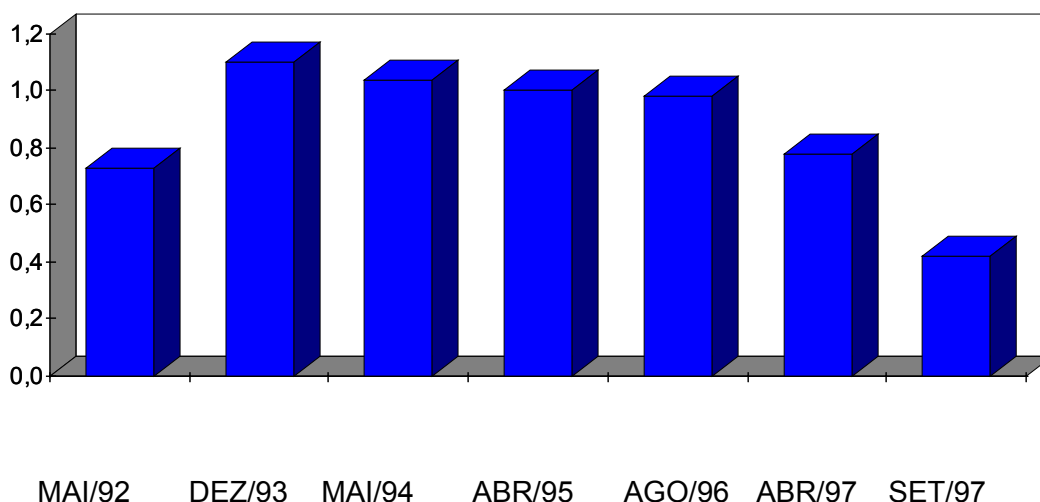
REDUÇÃO DA EROSÃO-TRILHA DO ANHANGAVA

Percebe-se pelo gráfico abaixo, que após um incremento de erosão entre 1992 e 1993, com médias acima de 1,10 m de profundidade (fato que havia transformado a trilha em uma autêntica valeta), ocorreu uma gradativa redução deste processo em função dos trabalhos de construção destes pequenos diques de pedra ou madeira.

Os trabalhos de recuperação desta trilha iniciaram-se em 1993. Daquele ano até 1995, os trabalhos resumiam-se na colocação de barreiras para reduzir a energia cinética da água (pedras e troncos), recursos estes disponíveis no local.
