MAPEAMENTO DA TRILHA FRONTAL DO MORRO ANHANGAVA

Consultoria prestada ao
Instituto Ambiental do Paraná

Outubro de 2010

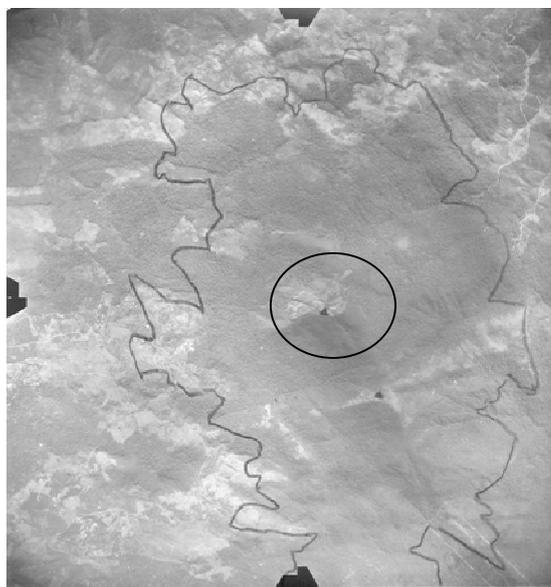
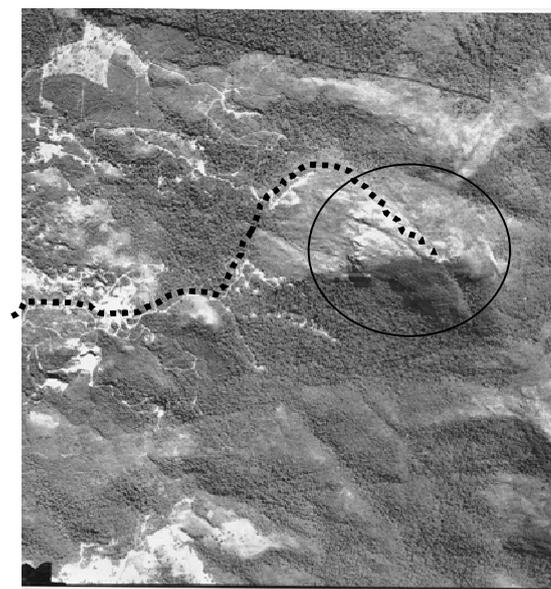
Figuras 2 e 3: morro Anhangava em 1950 e 1980 com traçado aproximado da trilha principal

Na década de 1950 aconteceu também a intensificação da extração mineral no próprio morro Anhangava, a qual teria sido facilitada, pelo primeiro grande incêndio conhecido na região, que alterou a cobertura vegetal original do morro (FIGURA 2). Este manejo com fogo se tornaria comum para a abertura de terrenos para lavras. Uma caótica rede de estradas seria criada para extração mineral. Remanescentes desta rede de estradas dos anos 1980 (FIGURA 3) compõem a atual trilha normal do Anhangava.

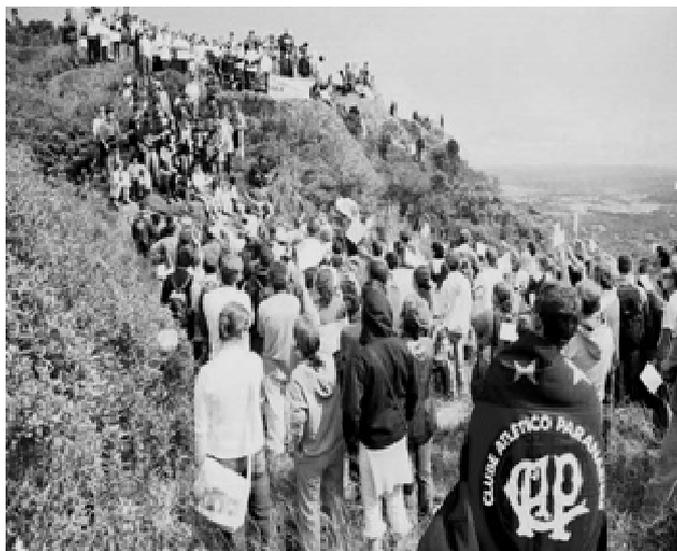
Figura 4: missa no cume do morro Anhangava em meados dos anos 1990

Assim, distorções causadas pelo excesso de promoção através da mídia, como TVs e jornais, conforme pode-se ler em SCHMIDLIN (1993), geraram uma desmesurada exposição deste evento, sendo esta seguramente a verdadeira responsável pela grande visitação do morro durante o 1º de maio até anos recentes, o que transformou a missa do Anhangava, de um acontecimento paroquial em um evento metropolitano, com grande número de pessoas (FIGURA 4), com efeitos, como se verá adiante, mensuráveis na trilha.

Naturalmente, este excesso de visitação gerou grande degradação da trilha frontal utilizada para a ascensão destas pessoas. Conforme foi comentado, a partir de 1992, segundo GAIA (1998) trabalhos de calçamento e recuperação das bordas das trilhas do morro Anhangava tiveram de ser executados por moradores locais e montanhistas.

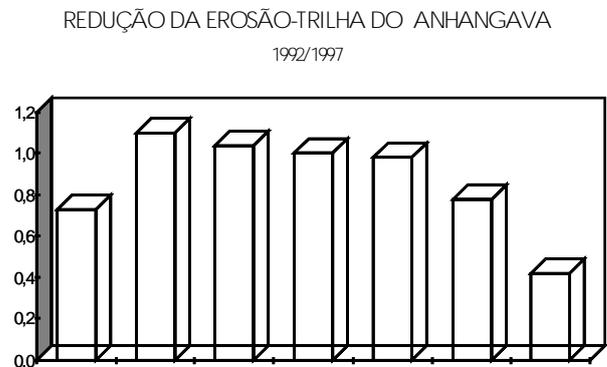
Figura 10: evolução da redução da erosão média da trilha do morro Anhangava (metros)

cada centímetro de redução na profundidade de erosão equivalia a 5,54 metros cúbicos de material (solo) retido na trilha (GAIA, 1998).

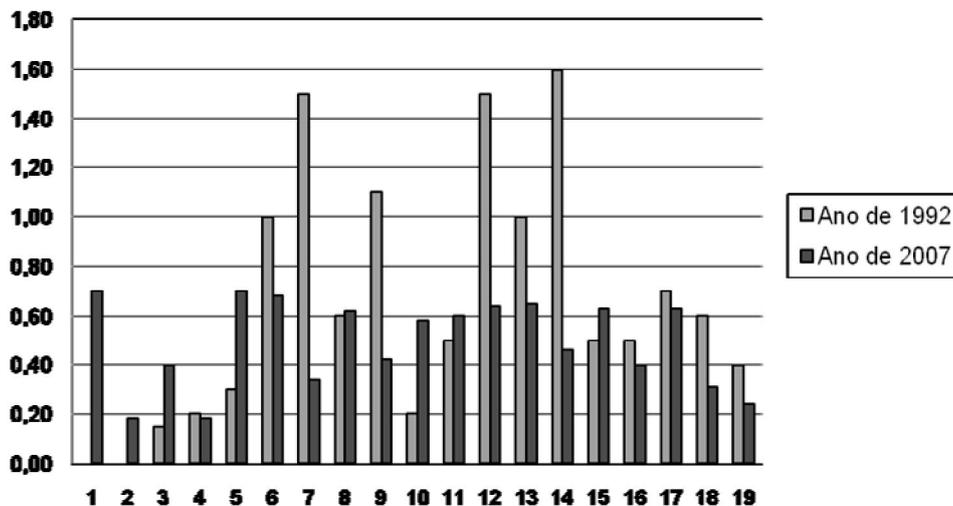
Figura 11: análise temporal da redução da erosão média da trilha do morro Anhangava (metros)

Segundo este autor existem variáveis que alteraram a profundidade da trilha e que são oriundas de fatores mais recentes como colocações de diques de contenção, calçamentos e áreas com agradação de material oriundo das águas pluviais o que representam as diferenças encontradas e demonstradas na FIGURA 11 e referem-se aos 19 pontos mais críticos da trilha. De modo geral o autor concluiu que, em 80 pontos medidos, as profundidades de erosão nesta trilha se estabilizaram em torno dos 30 cm.

Conforme o presente levantamento, que englobou o estudo anterior e ampliou-o considerando a trilha principal como saindo da vila de Borda do Campo, constatou-se ainda a presença de 9 pontos em 64 cujos valores ultrapassam os 30 cm de erosão considerados pelo autor anterior como valor de estabilidade para este parâmetro. Estes 9 pontos, que constam da tabela do ANEXO 1, são prioritários para a execução de trabalhos de controle de erosão.

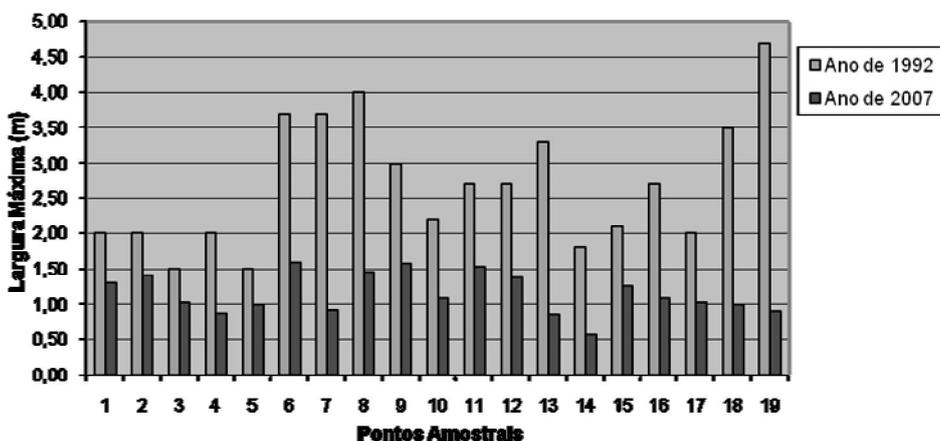
Figura 12: análise temporal da evolução da largura máxima da trilha do morro Anhangava

Com base nos dados apresentados na FIGURA 12, pode-se constatar o fato de que, para 1992, caso fosse adotado o mesmo limite de largura aceitável que MITRAUD (2003), citado por MAIA (2008), sugere (1,5 m), apenas dois pontos estariam dentro deste limite.

De forma mais abrangente, nestes 15 anos que se passaram entre os trabalhos de STRUMINSKI e RODERJAN (1992) e MAIA (2008), houve uma redução na largura máxima nesta parte da trilha sendo resultado não da diminuição da frequência de transeuntes, mas dos sucessivos trabalhos e mutirões de manejo já efetuados no local, o que demonstra a validade deste tipo de atividade.
